日本建築学会九州支部研究報告
第42号　2003年３月

旧パラオ医院本館と旧南洋庁観測所および気象台庁舎について
－戦前期日本の南方進出に伴う建築活動と室内環境調整手法に関する研究　その９－

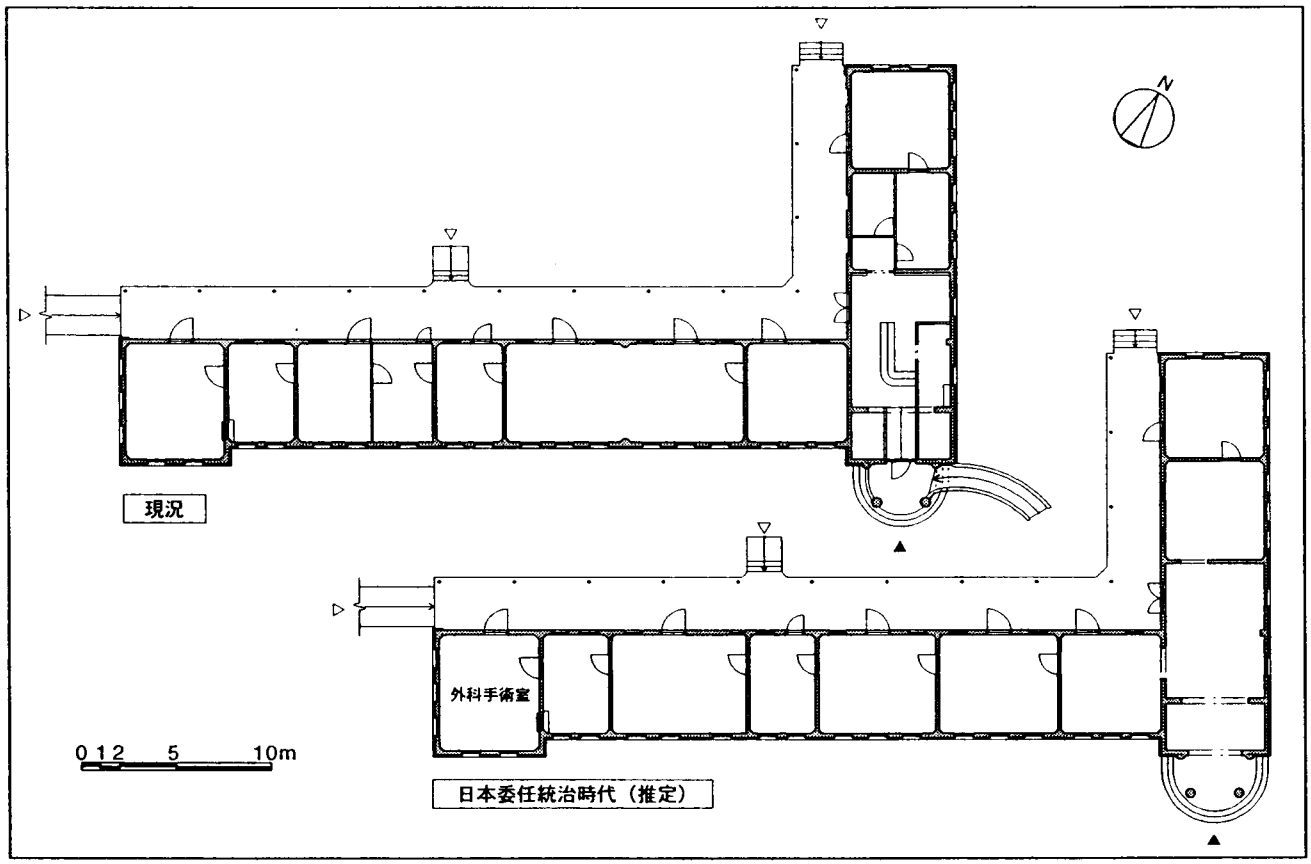
図1　旧パラオ医院本館（現パラオコミュニティーカレッジ・メインオフィス）の現況平面図と推定平面図

現在は，パラオコミュニティーカレッジのメインオフィスとして使われている旧パラオ医院本館の現況平面図と推定平面図を**図１**に示す。後述のベラウ国立博物館（旧南洋庁観測所）と異なり，戦後の増築部分はほとんどない。また間仕切り壁の追加も，前報[1)]のパラオ裁判所（旧南洋庁パラオ支庁）ほどは見られない。なお，当時の部屋の用途はほとんど不明であるが，一番西端の部屋のみは，前述の論文集に掲載された写真と同じカウンターと床のタイルが現在でも残ってい

ることから，外科手術室であったことがわかる。

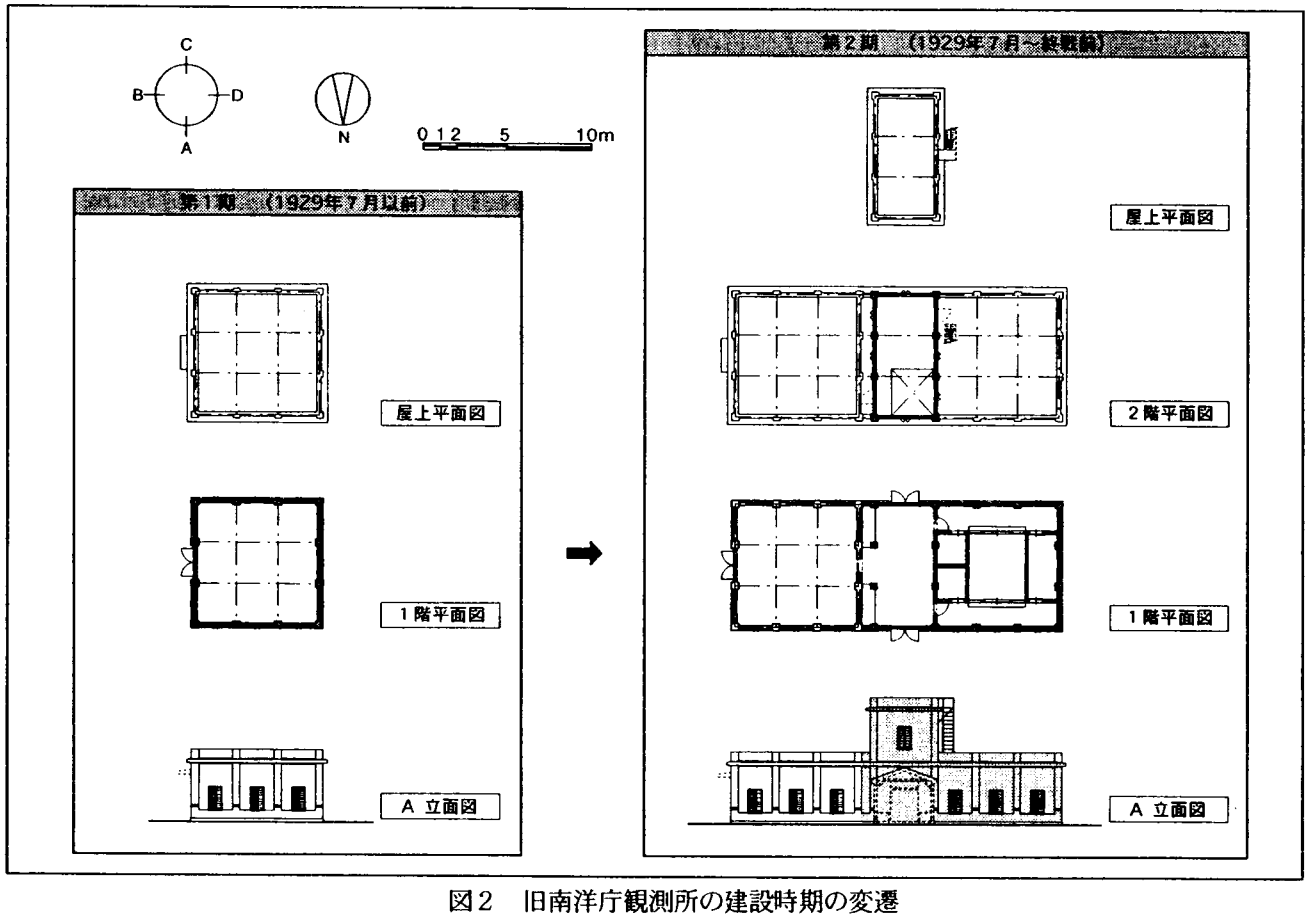
図２　旧南洋庁観測所の建設時期の変遷

旧庁舎（**写真2**[7]）の正確な建設時期は現在のところ不明である。しかし，**図2**に示すように，庁舎の西の部屋にあたる地震計室[8]が1929（昭和4）年7月に新築されたとの記述[6]があること，中央の塔の部分と東側の部屋は異なる時期に建てられた構造であると推測されることなどから，東側の部屋は少なくとも1929（昭和4）年7月以前に建設されたと考えられる。すなわち，旧庁舎は，**図2**のように2期に分けて建設されたと考えられる。また，旧庁舎の設計者や施工会社についても現在のところ不明である。なお，旧庁舎の現況写真を**写真3**に示すが，戦後，2階部分の写真左側の3/4など，大幅な増築が行われており，一見しただけでは同一建築物とは判断できないほどである。

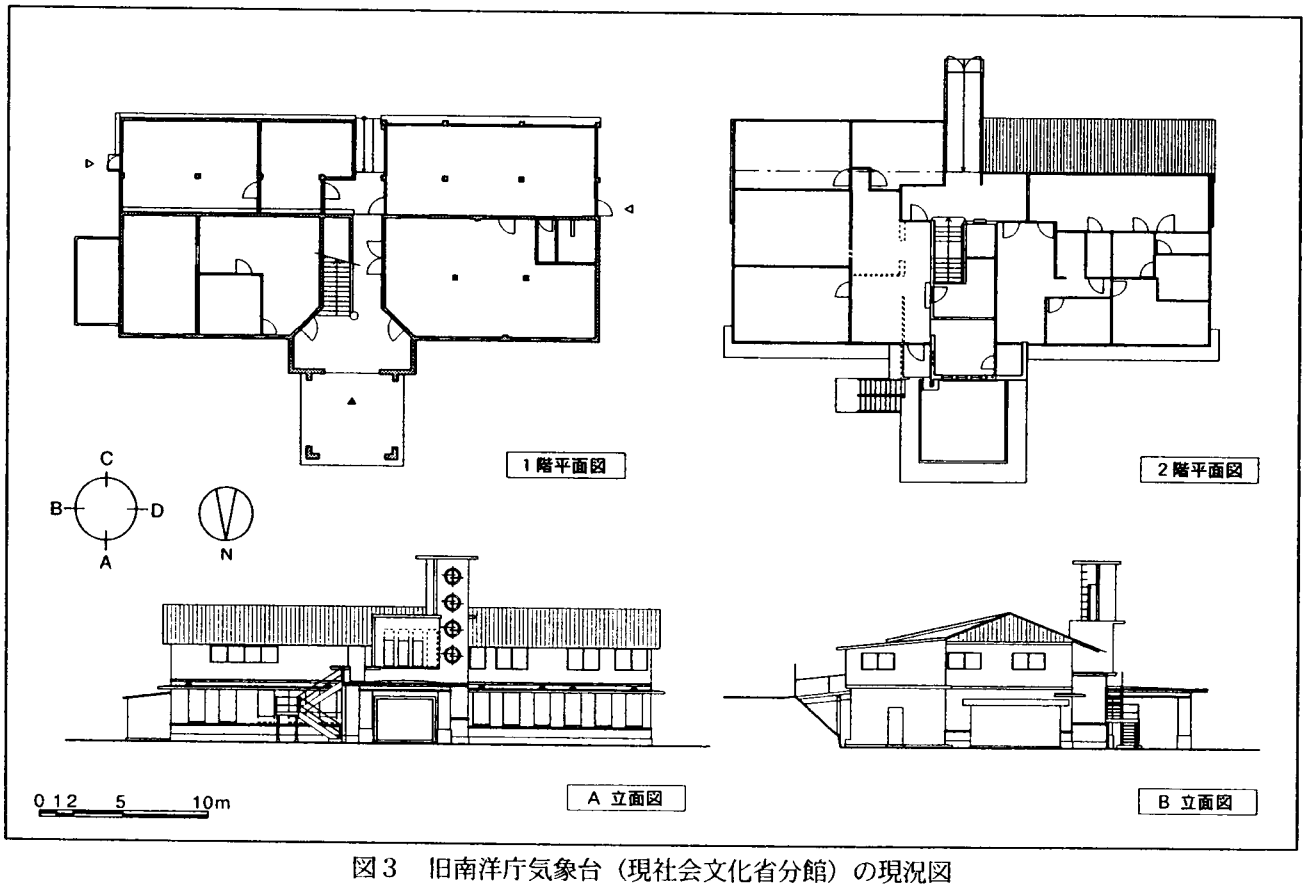
図３　旧南洋庁気象台（現社会文化省分館）の現況図

また社会文化省分館庁舎（旧南洋庁気象台庁舎）の現況平面図と現況立面図を**図3**に示す。2階部分は戦後の改築と考えられるが，1階と塔の部分はほぼ建設当時のままである。中央の塔の部分のデザインが特徴

的であり，前報 [1] で報告した旧南洋庁パラオ支庁と同様，正面性が強調されていると言えよう。また，B 立面図の左側の１段上がっている部分を G.L.として，旧庁舎が隣接して建っており，両者を結ぶ渡り廊下も当時のままである。
