旧南洋群島における日本委任統治期の建築物の残存状況-2001～2003年の現地調査結果-

熊本県立大学環境共生学部

辻原 万規彦

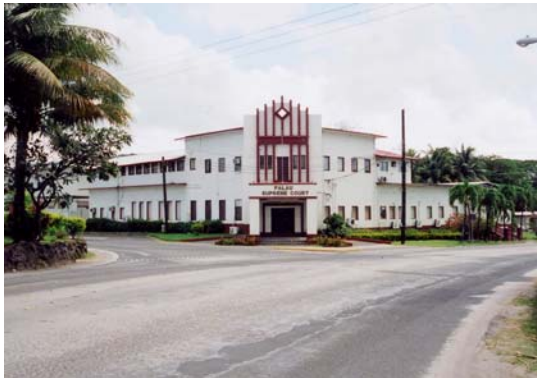
写真1 パラオ最高裁判所（2002年7月）

1) 旧南洋庁パラオ支庁（後に西部支庁）庁舎

RC造一部地下1階一部地上2階建ての旧南洋群島内でも比較的規模の大きな建築物である。昭和13年～14年頃の建設と推測される。また、設計者は山下弥三郎である可能性が高い。現在は、2階部分などを増築し、パラオ最高裁判所として使用されている。

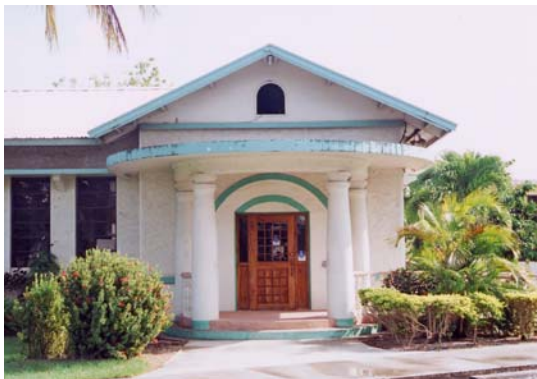
写真2 パラオ・コミュニティ・カレッジ（2002年7月）

2) 旧パラオ医院本館

RC造平屋建てである。昭和6年～7年頃に建設されたと推測される。設計者は不明だがトラック医院の設計者と同一人物と考えられる。当時の内部の様子はほとんどわからないものの、外科室のタイルの現存を確認した。現在は、パラオ・コミュニティ・カレッジのアドミニストレーションオフィスとして使用されている。

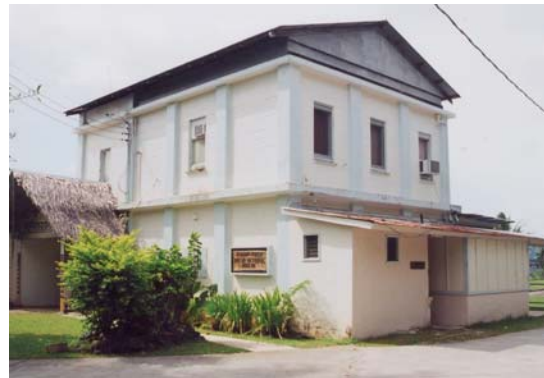
写真3 ベラウ国立博物館（2002年7月）

3) 旧南洋庁観測所庁舎

RC造一部2階建てである。2階部分より西側は昭和4年7月に増築された。設計者は不明である。現在は、2階部分を大きく増築し、ベラウ国立博物館として使用されている。新博物館完成後、取り壊すとの情報もあったが、2004年8月現在は、増築部分を取り外して保存する方向とのことである^{注3)}。

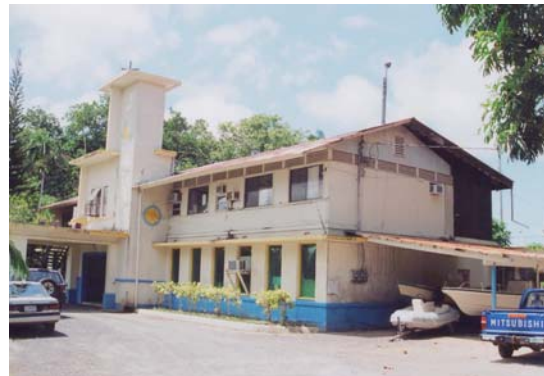
写真4 社会文化省芸術文化局（2002年7月）

4) 旧南洋庁气象台庁舎

RC造一部2階建てであるが、2階部分の大半は木造である。昭和13年7月以降に建設された。設計者は山下弥三郎の可能性が高い。現在は、戦時中に焼失したと言われる2階部分を建て直して、社会文化省芸術文化局などが入る庁舎として使用されている。

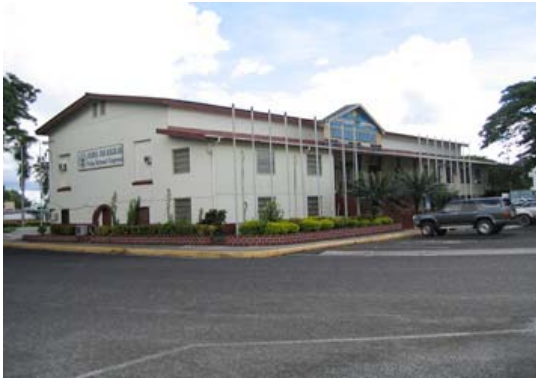
写真5 国会議事堂（2003年8月）

5) 旧電信所発電室（?）

煉瓦造2階建てである。日本委任統治期の使用目的の詳細は不明であるが、現在のところ、電信所の発電室と推測している。昭和12年以前には存在が確認されている。設計者は不明である。現在は、原型を留めないほどに増築され、国会議事堂として使用されている。

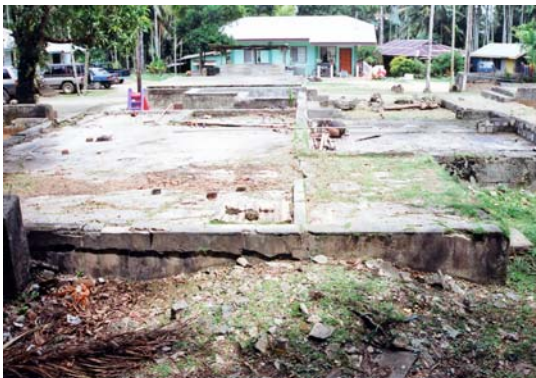
写真6 旧南洋拓殖の寮（2002年7月）

6) 旧南洋拓殖の寮の基礎

コンクリート製である。実測調査後の2002年12月頃に撤去され、現存はしていない。詳細は不明であり、今後の検討課題である。

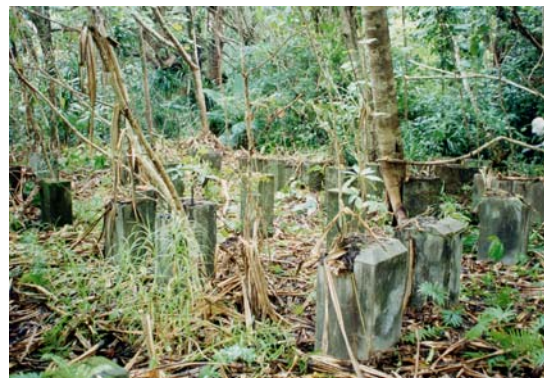
写真7 旧マキ公学校校舎（2001年7月）

1) 旧マキ公学校校舎の基礎

コンクリート製である。昭和2年2月に建設され、昭和6年度に増築された。群島内でも規模が大きい校舎である。以下の1)～3)までは、いずれも現在はジャングルの中に放置されたままである。

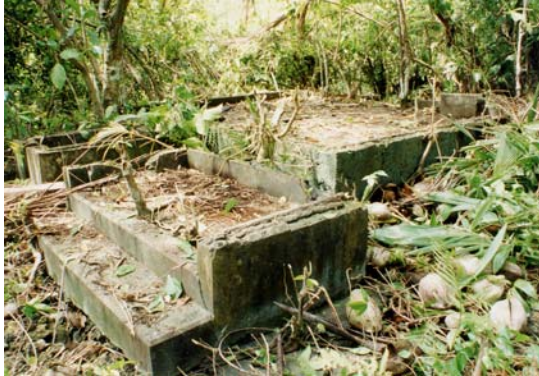
写真8 旧ガチャパル巡査駐在所(2001年7月)

5) ガチャパルの旧巡査駐在所の基礎

コンクリート製である。昭和14年4月以降に建設されたと推測される。アジア・太平洋資料室所蔵の「南洋庁巡査駐在所標準型設計図乙号型」（審査山下（弥三郎）、設計製図仲摩、昭和

14年4月)の平面図を線対称に変更したものである。

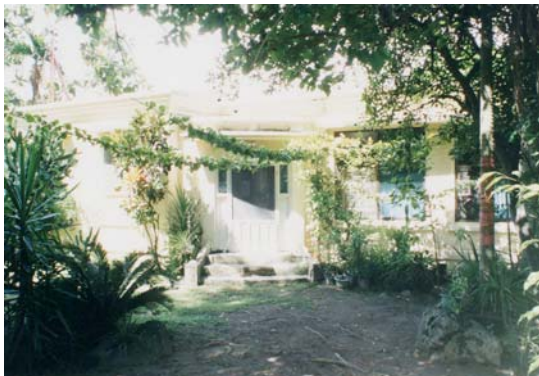
写真9 旧南洋興発常務社宅(2001年7月)

1) 旧南洋興発常務社宅

RC造平屋建てである。大正14年～昭和7年の間に建設されたと推測される。設計者などの詳細は不明である。旧南洋興発の社史とも言える『南洋興発株式会社 興発記念砂糖になるまで』(昭和7年発行)に写真が掲載されている。現在は、住居として使用されている。

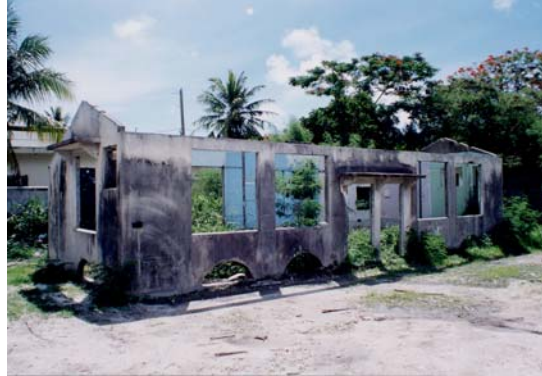
写真10 旧南洋興発二戸建社宅(2001年7月)

3) 旧南洋興発二戸建社宅と四戸建社宅

壁式RC造平屋建てである。建設年代などは不明である。壁式とは言え、RC造の社宅は、同時期の日本本土でも見られない可能性もある。現在は、住居として使用しているものもある。

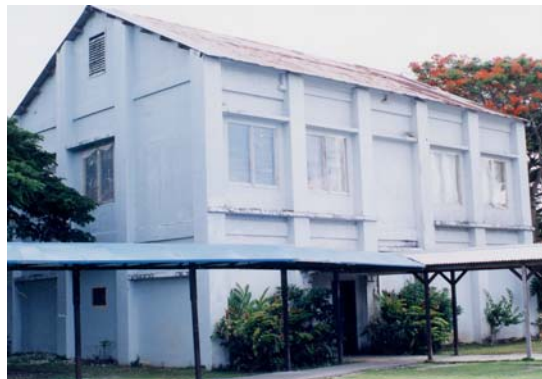
写真11 マウント・カーメル高校倉庫(2001年7月)

4) 旧南洋興発サイパン製糖所発電室(?)

RC造2階建てである。建設年代や設計者などは不明であるが、月島機械(株)所蔵の旧南洋

興発ポナペ酒精工場の発電室の図面に酷似している。現在は、マウント・カーメル高校の倉庫として使用されている。

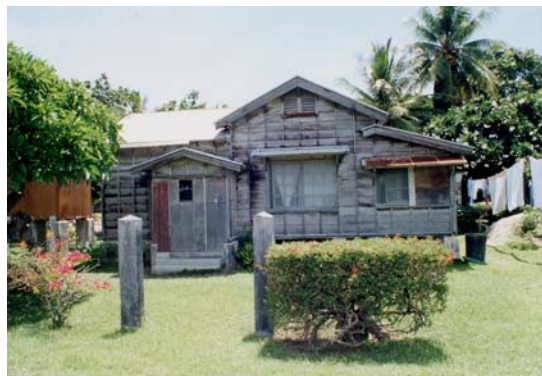
写真12 旧教員官舎(2001年7月)

5) 旧教員官舎

木造平屋建てである。建設年代などの詳細は不明であるが、日本委任統治期の木造建築の数少ない現存例である。

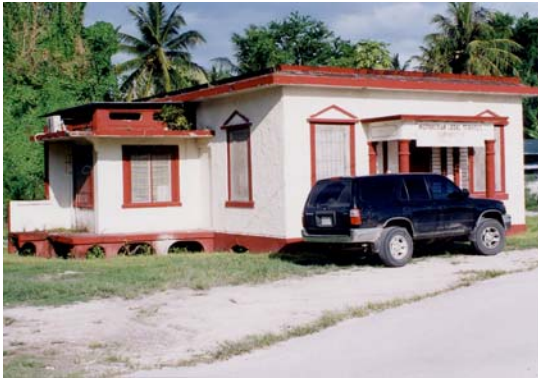
写真 13 マイクロネシアン・リーガル・サービス (2001年7月)

6) 旧南洋興発サイパン本社屋の一部(?)

RC造平屋建てである。サイパン本社屋である

との裏付け資料は未見であり、建設年代や設計者などの詳細も不明である。現在はマイクロネシアン・リーガル・サービスのオフィスとして使用されている。

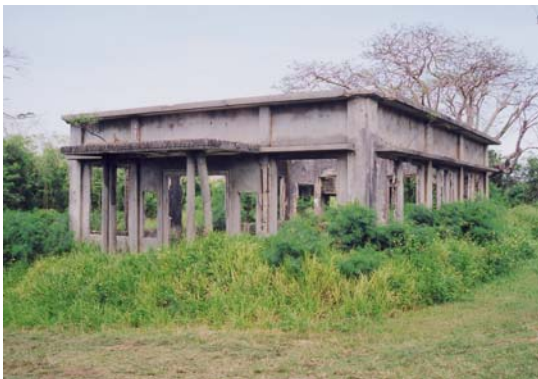
写真 14 旧南洋興発テニアン製糖所工場事務所 (2003年3月)

1) 旧南洋興発テニアン製糖所工場事務所

RC造平屋建てである。昭和9年12月以降に建設された。設計者などの詳細は不明である。現在は、放置されたままである。

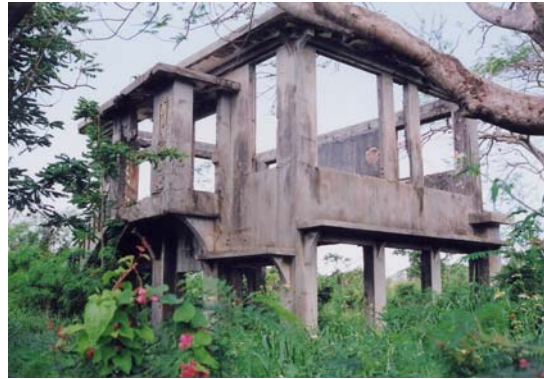
写真 15 旧南洋興発テニアン製糖所糖度分析所 (2003年3月)

2) 旧南洋興発テニアン製糖所糖度分析所

RC造2階建てである。昭和8年6月頃～9年7月頃に建設されたと推測される。パイナップルをモチーフとした装飾が特徴的であるが、設計者などの詳細は不明である。現在は、放置され

たままである。

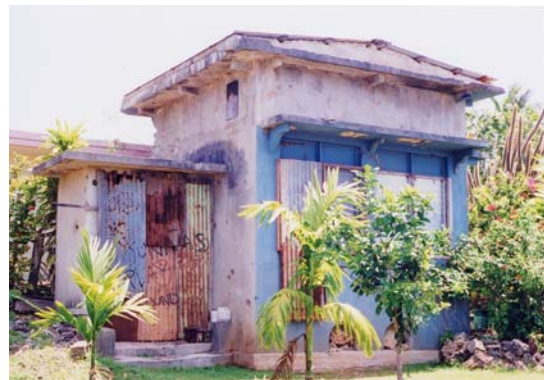
写真 16 旧南洋興発テニアン製糖所社長社宅 (2002年4月)

3) 旧南洋興発テニアン製糖所社長社宅

一部RC造一部木造平屋建てである。現在は、住居として使用されている。

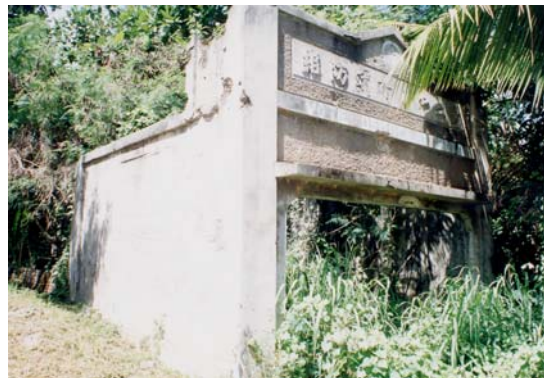
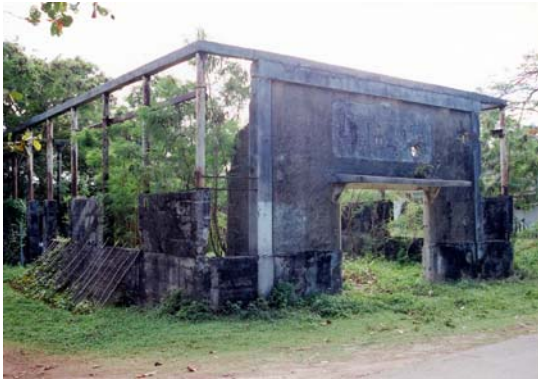
写真 17 旧テニアン町消防組 (2001年7月)

4) 旧テニアン町消防組と警防団

昭和7年9月以降に建設されたと推測されるが、詳細は不明である。現在は、放置されたままである。

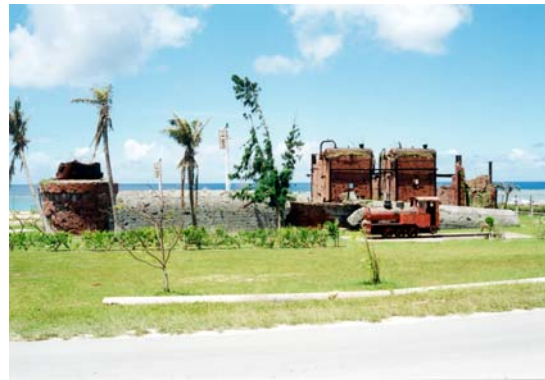
写真 20 旧南洋興発ロタ製糖所汽罐室と煙道
(2003 年 3 月)

1) 旧南洋興発ロタ製糖所汽罐室と煙道

昭和 10 年 12 月に竣工した。煉瓦造であり、そのうち耐火煉瓦は品川白煉瓦製であると確認された。工事中の写真 (『具志川市史編集資料 13』所収) と図面の一部 (月島機械所 (株) 所蔵) を確認している。現在は、小さな看板があるものの野ざらしのままである。

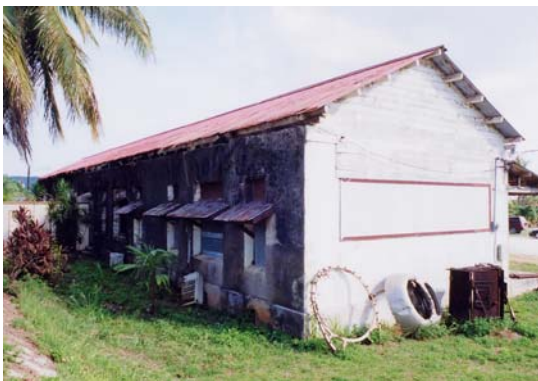
写真 19 旧テニアン小学校校舎 (2002 年 4 月)

5) 旧テニアン小学校校舎

RC 造平屋建てである。昭和 6 年 6 月に建設されたが、それ以上の詳細は不明である。現在は、放置されたままである。

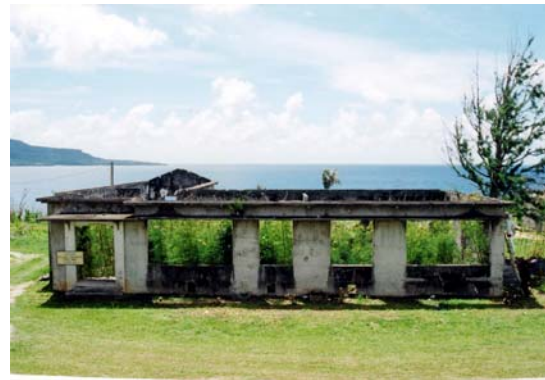
写真 21 旧南洋興発ロタ製糖所附属医院 (2003 年 3 月)

2) 旧南洋興発ロタ製糖所附属医院

RC 造平屋建てである。建設年代、設計者ならびに内部の様子などの詳細は不明である。現在は、ロタ高校の校内に放置されたままである。
